RIQUALIFICAZIONE DEL COMPLESSO DEL PARCHEGGIO DELLA GALLERIA VITTORIA

PROGETTO DI FATTIBILITA' TECNICA ED ECONOMICA

RELAZIONE TECNICA E ILLUSTRATIVA AUTORIMESSA INTERRATA

DATA: Dicembre 2021

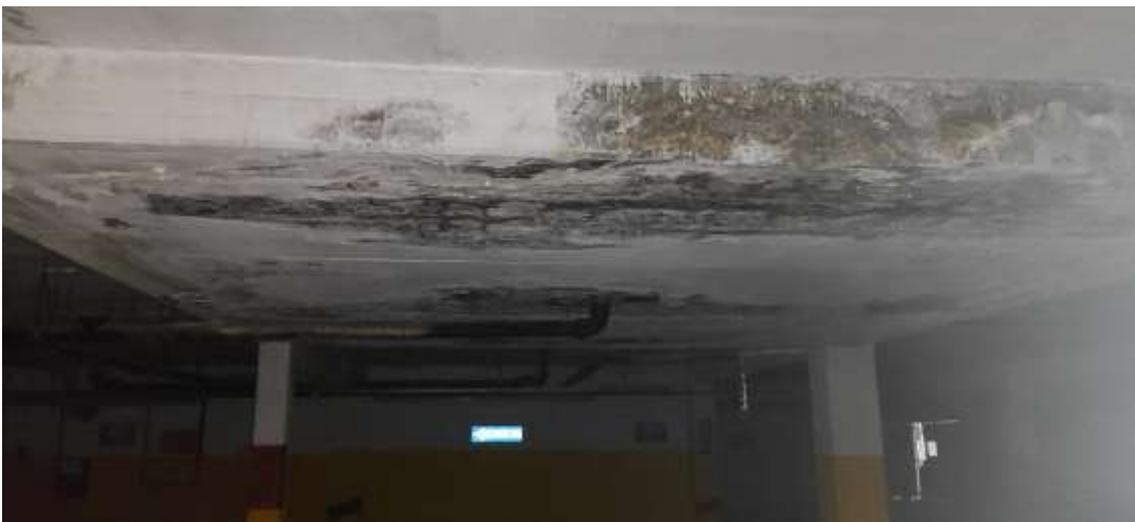
In particolare, per quanto riguarda le parti strutturali dell'autorimessa, emerge un elevato stato di degrado delle strutture in c.c.a.. Su alcune travi in "altezza" ricalate rispetto all'intradosso del solaio del piano terra e su alcune lastre predalles adiacenti le suddette travi si evidenzia un distacco più o meno importante del copriferro con la messa a nudo della sottostante armatura fortemente arrugginita (fig. 3). La causa del suddetto degrado è imputabile sicuramente ad infiltrazioni di acqua dal sovrastante livello (fig. 4), sono presenti infatti in più punti del solaio del piano terra efflorescenze dovute a venuta di acqua.

Figura 3: Ferri a vista della struttura in c.c.a.

Fra le principali cause che determinano il degrado degli elementi in c.c.a., si evidenziano il degrado chimico (fenomeno della carbonatazione), il degrado fisico (cicli di gelo e disgelo dell'acqua liquida presente all'interno della porosità del calcestruzzo e corrosione) ed infine il degrado meccanico (urti e abrasioni).

Per le parti in c.c.a. che presentano degrado del copriferro, si procederà con le seguenti fasi:

Fase 1 Il calcestruzzo ammalorato ed in fase di distacco che circonda i ferri deve essere completamente asportato fino a raggiungere il sottofondo solido, resistente e ruvido. La superficie dei ferri deve, inoltre, essere completamente liberata da eventuali residui di calcestruzzo degradato, possibilmente sabbiata o comunque almeno spazzolata con vigore, in modo da eliminare ogni traccia di ruggine.

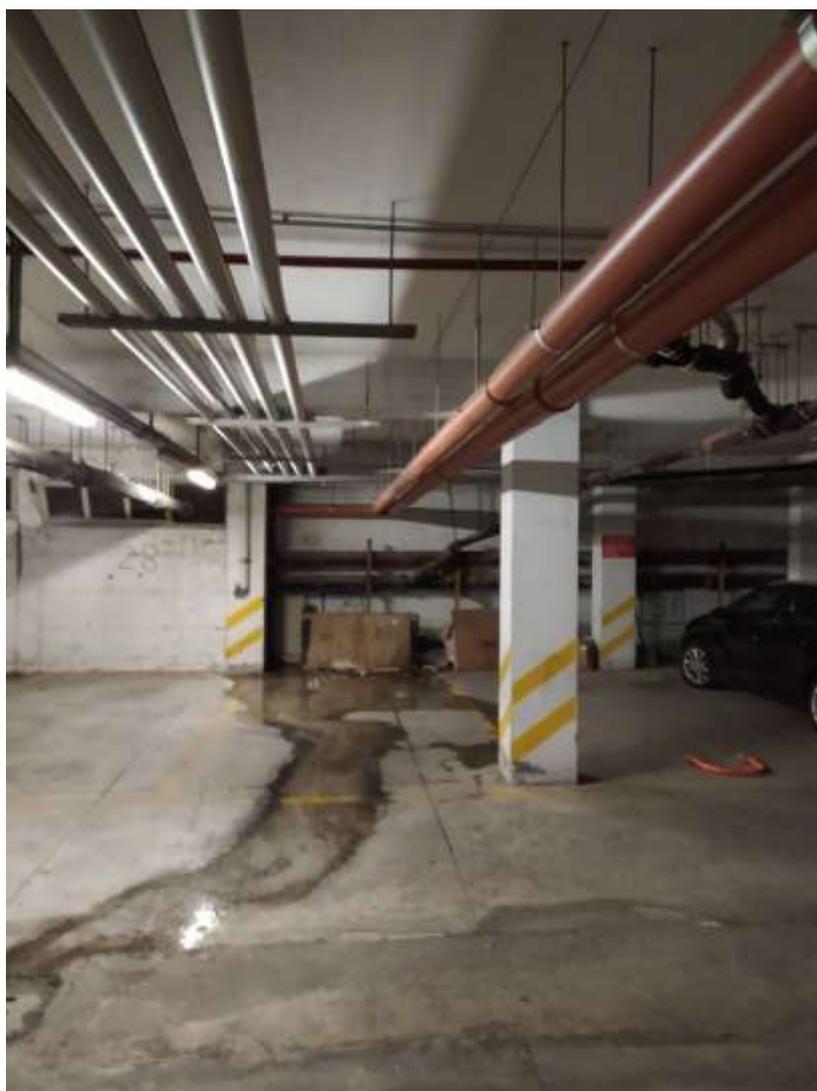
Sono state inoltre riscontrate alcune criticità, quali i problemi di infiltrazione di acqua nella Galleria dal solaio del lastrico solare al piano 1 e la scala a voluta che non consente neanche la visitabilità dell'autorimessa pubblica ai disabili (barriere architettoniche).

Figura 4: Condotte rete bianca e problemi di infiltrazione

- risanamento strutturale delle strutture in c.c.a. del solaio dell'autorimessa;
- sostituzione della pavimentazione e applicazione di guaina impermeabile sotto alla nuova, nel complesso galleria – piazza, con l'obiettivo di risolvere il problema dell'infiltrazione nei livelli sottostanti;

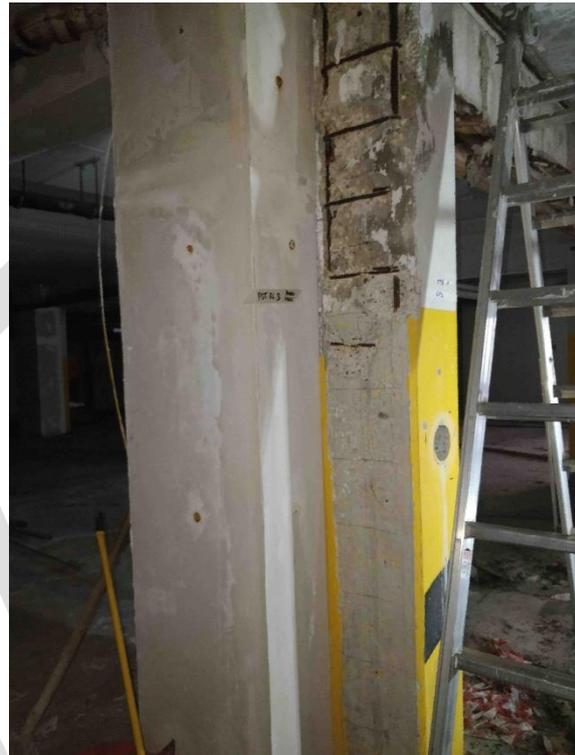
Immagine della zona di prova Pot. Elett. 3.

Identificativo prova	Piano	Elemento	Letture n.
POT. EL. 3	Seminterrato	Pilastro	
Risultato			
	280	-153,5	-239,3
	260	-131,4	-227,2
	240	-138,5	-296,9
	220	-147,5	-232,5
	200	-188,6	-248,8
	180	-165	-293
	160	-126,8	-213,6
	140	-94,3	-131,4
	120	-99,2	-70,9
	100	-99,3	-51,7
	60	-112,1	-77,1
	40	-127,3	-76,3
	20	-125,6	128,8
	0	-125,6	128,8
Parametri	(cm)	Voltage(mv)	Voltage(mv)

Si suppone che l'area indagata presenta fenomeni di corrosione.

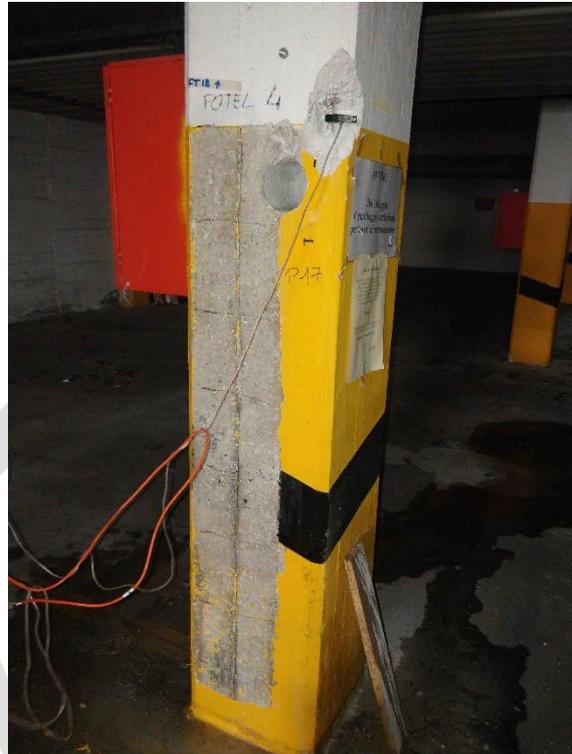
Immagine della zona di prova Pot. Elett. 4.

Identificativo prova	Piano	Elemento	Letture n.
POT. EL. 4	Seminterrato	Pilastro	
Risultato			
	200		
	180	-81,5	-90,3
	160	-73,9	-77,4
	140	-69,5	-77,1
	120	-59,6	-61,8
	100	-48,9	-51,2
	60	-60	-57,5
	40	-88	-73,6
	20	-104,3	-88,6
	0		
Parametri	(cm)	Voltage(mv)	Voltage(mv)

Si suppone che l'area indagata non presenta fenomeni di corrosione.

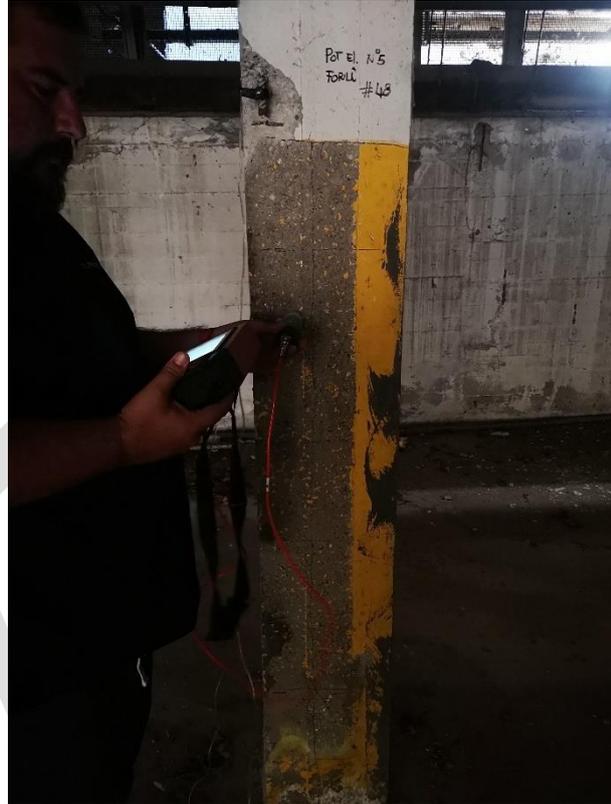
Immagine della zona di prova Pot. Elett.5.

Identificativo prova	Piano	Elemento	Letture n.
POT. EL. 5	Seminterrato	Pilastro	
Risultato			
	200		
	180		
	160	-49,6	-49,9
	140	-52,1	-54,3
	120	-71,3	-74,3
	100	-111,8	-109,8
	80	-142,7	-143,0
	60	-195,0	-192,0
	40	-231,4	-229,3
	20	-359,1	-356,4
	0		
Parametri	(cm)	Voltage(mv)	Voltage(mv)

Si suppone che l'area indagata presenta fenomeni di corrosione elevata alla base del pilastro.

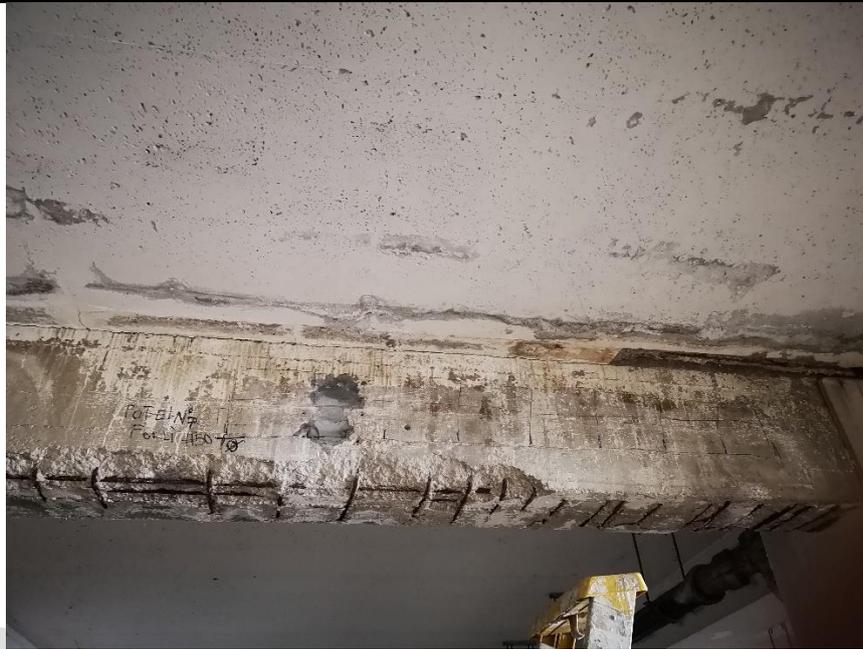
Immagine della zona di prova Pot. Elett.7.

Identificativo Prova		POT. EL. 7			Piano	Seminterrato		Elemento	Trave	
cm	0	20	40	60	100	120	140	160	180	
Risultati	Voltage(mv)	-686,9	-713,5	-706,1	-719,4	-705	-724,4	-725,4	-734,2	
	Voltage(mv)	-678,6	-717,9	-725,9	-720,4	-681,9	-688,5	-721,8	-734

Si suppone che l'area indagata presenta correnti di corrosione elevate probabilmente indotte da fattori esterni.

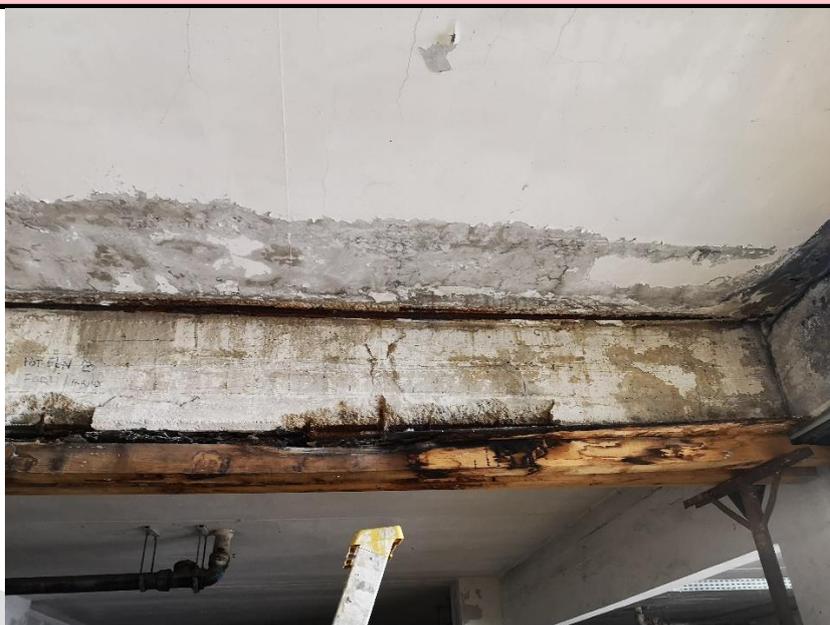
Immagine della zona di prova Pot. Elett 8.

Identificativo Prova			POT. EL. 8		Piano	Seminterrato		Elemento	Trave		
Risultati	cm	0	20	40	60	100	120	140	160	180	
	Voltage(mv)	-935,9	-932,6	-936,3	-931,4	-941,9	-942,9	-937,1	-941,3		
	Voltage(mv)	-917,7	-907,6	-933,4	-924,2	-923,2	-945,1	-940,5	-939,5

Si suppone che l'area indagata presenta correnti di corrosione elevate probabilmente indotte da fattori esterni.
