## **RILIEVO GEOMETRICO STRUTTURALE (7)**

**Comune:** Forlì (FC)

**Oggetto:** CONCESSIONE DELLA GESTIONE DEI SERVIZI ENERGETICI DEGLI EDIFICI DEL COMUNE DI FORLÌ MEDIANTE LA REALIZZAZIONE DI INTERVENTI DI ADEGUAMENTO ED EFFICIENTAMENTO ENERGETICO DEGLI EDIFICI E DEGLI IMPIANTI: MIGLIORAMENTO SISMICO SCUOLA "ARCOBALENO"

**Data:** 03/10/2022

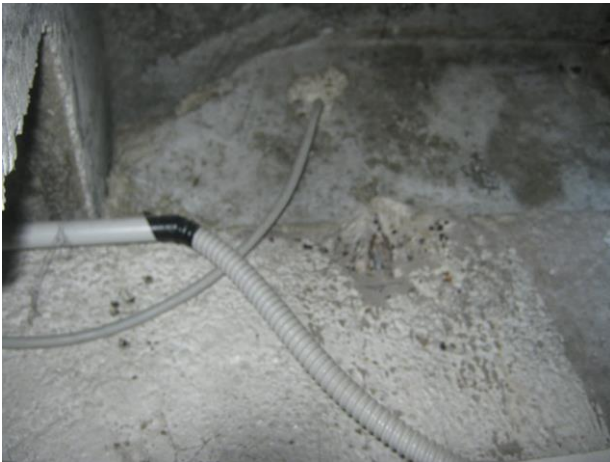
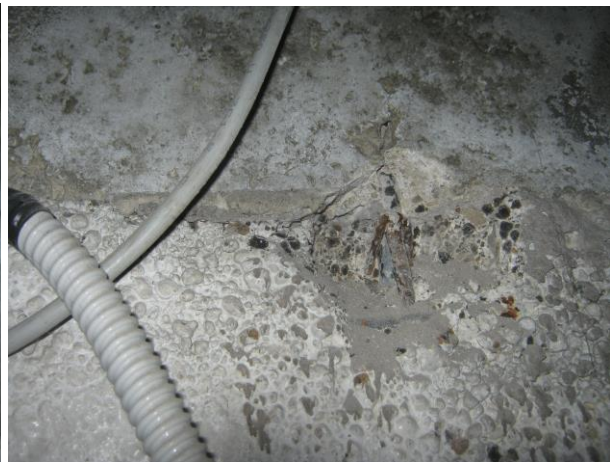
Foto 1,2

Collegamento tegolo/pannello di parete (con funzione portante)

È visibile il "gancione di sollevamento" del pannello di parete che si prolunga all'interno del cordolo integrativo, incatenando il ferro inferiore del cordolo medesimo, come direttamente rilevato con il sondaggio successivo; il gancione è disassato rispetto all'appoggio della nervatura del tegolo di circa 20 cm.

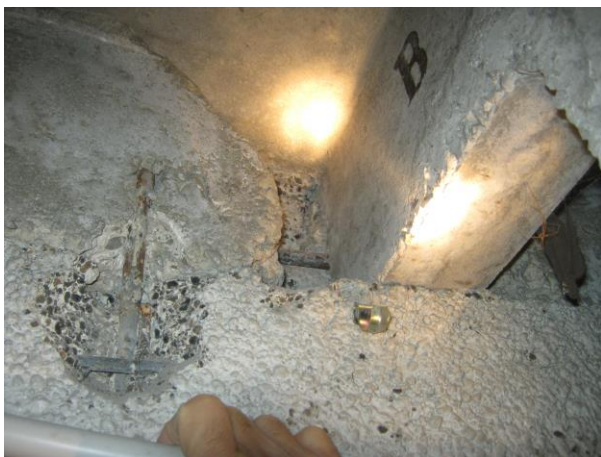
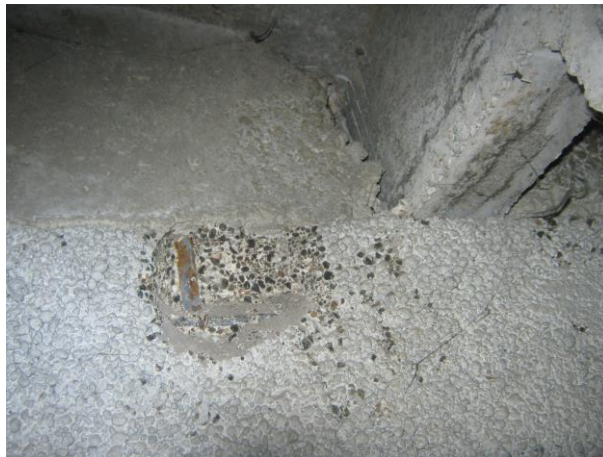
Collegamento tegolo/pannello di parete (con funzione portante)

In posizione diversa dalla precedente, in corrispondenza di altra nervatura di tegolo, è stato individuato un identico incatenamento fra il "gancione di sollevamento" (contenuto entro i tralicci verticali di armatura del pannello) ed il ferro inferiore del cordolo integrativo: il gancione termina con un occhiello fuoriuscente dall'elemento prefabbricato, entro cui è stato inserito il ferro inferiore prima del getto del cordolo integrativo; si rileva la presenza di "vespai" e discontinuità nel getto del cordolo integrativo.

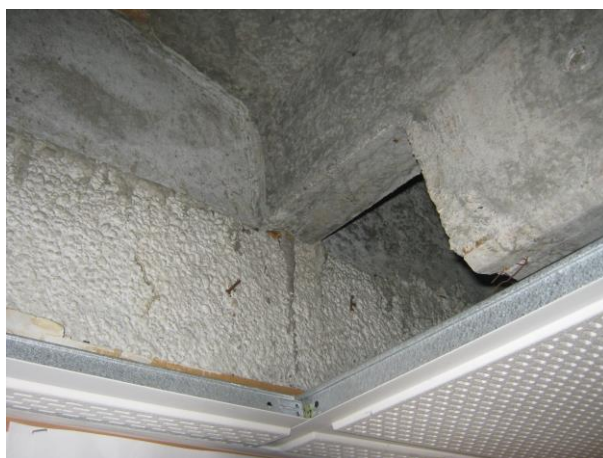
**8**

Appoggio del tegolo sul pannello di parete

In tale posizione il tegolo poggia sulla sella ricavata in sommità al pannello per una profondità ridotta di soli 7 cm (in altre posizioni la profondità di appoggio è di 9,5 – 10 cm); è stato possibile riscontrare la presenza del tubo di alloggiamento del connettore, inghisato nella testata della nervatura del tegolo, come indicato nei dettagli di progetto dell'ordinativo tegoli (il tubo è visibile anche nelle foto 20 e 21, all'estradosso del solaio di copertura);

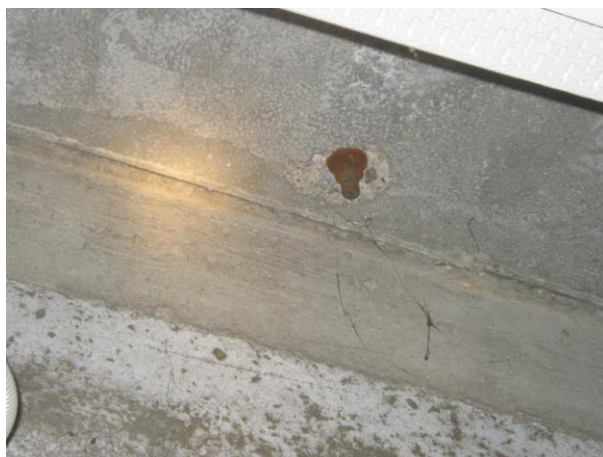
11

Collegamento tegolo/pannello di parete (con funzione controventante)

Vista dall'intradosso dei bulloni di collegamento fra ala del tegolo e cordolo integrativo, lungo la direzione longitudinale (parallela all'asse dei tegoli); i pannelli di parete corrispondenti svolgono funzione meramente controventante, non essendo gravati dall'appoggio dei tegoli.

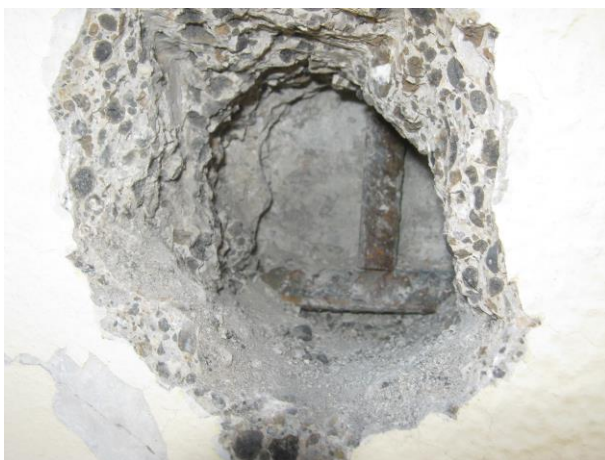
15

Collegamento tegolo/pannello di parete (con funzione portante)

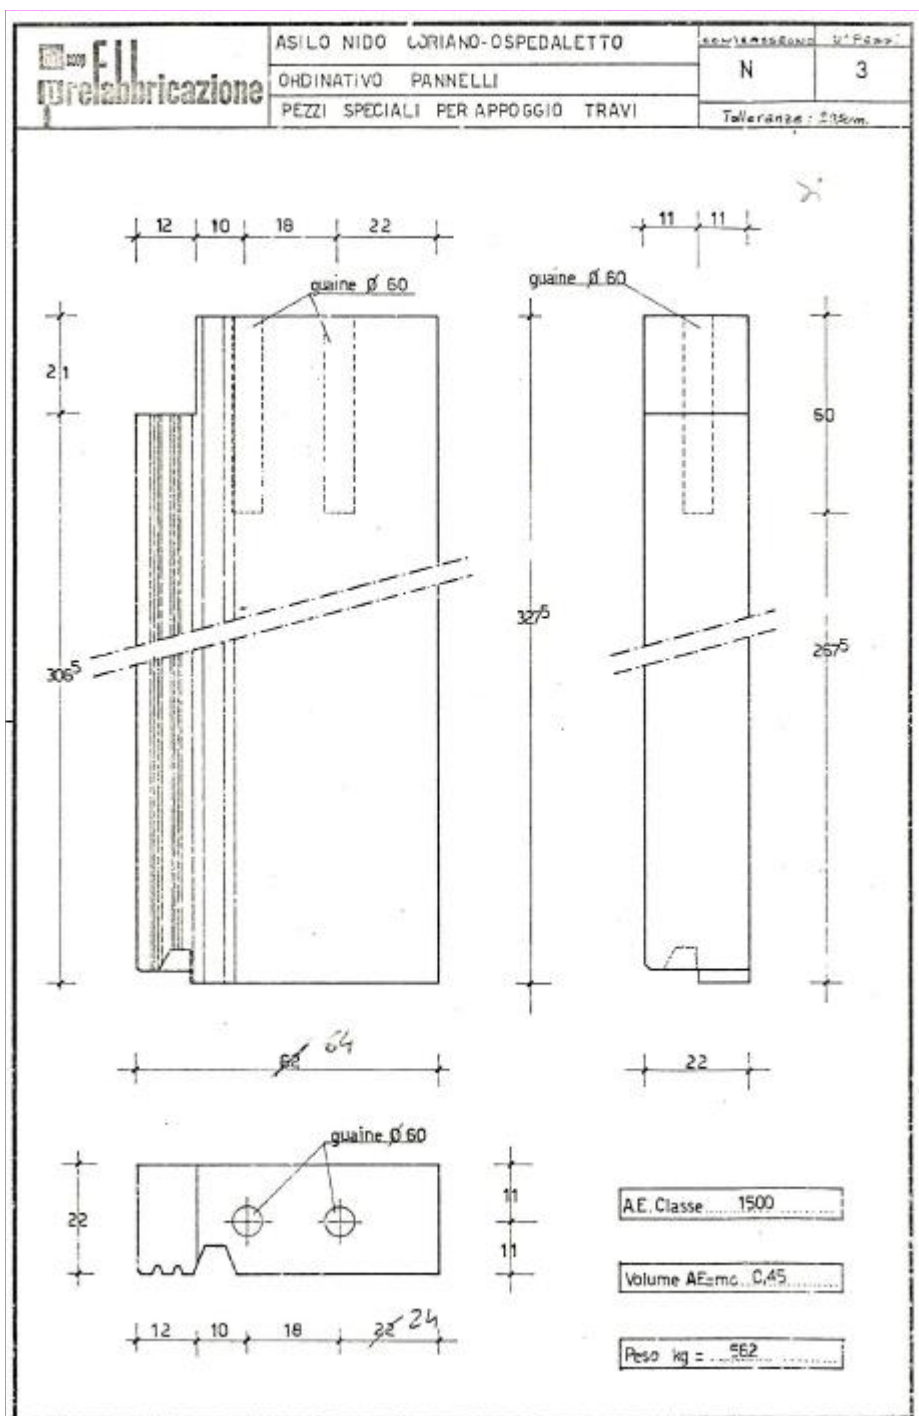
FIG. 6 "PEZZI SPECIALI PER APPOGGIO TRAVI" (Lo Scoiattolo e Le Farfalle)

6.a geometria del "pezzo speciale" che evidenzia la predisposizione per la chiave elastica, i tubi guida per l'inserimento delle spine di collegamento della trave, l'incasso per l'appoggio della veletta frontale di finitura che viene accostata alla trave
