RIQUALIFICAZIONE DEL COMPLESSO DEL PARCHEGGIO DELLA GALLERIA VITTORIA

PROGETTO DI FATTIBILITA' TECNICA ED ECONOMICA

RELAZIONE TECNICA E ILLUSTRATIVA AUTORIMESSA INTERRATA

DATA: Dicembre 2021

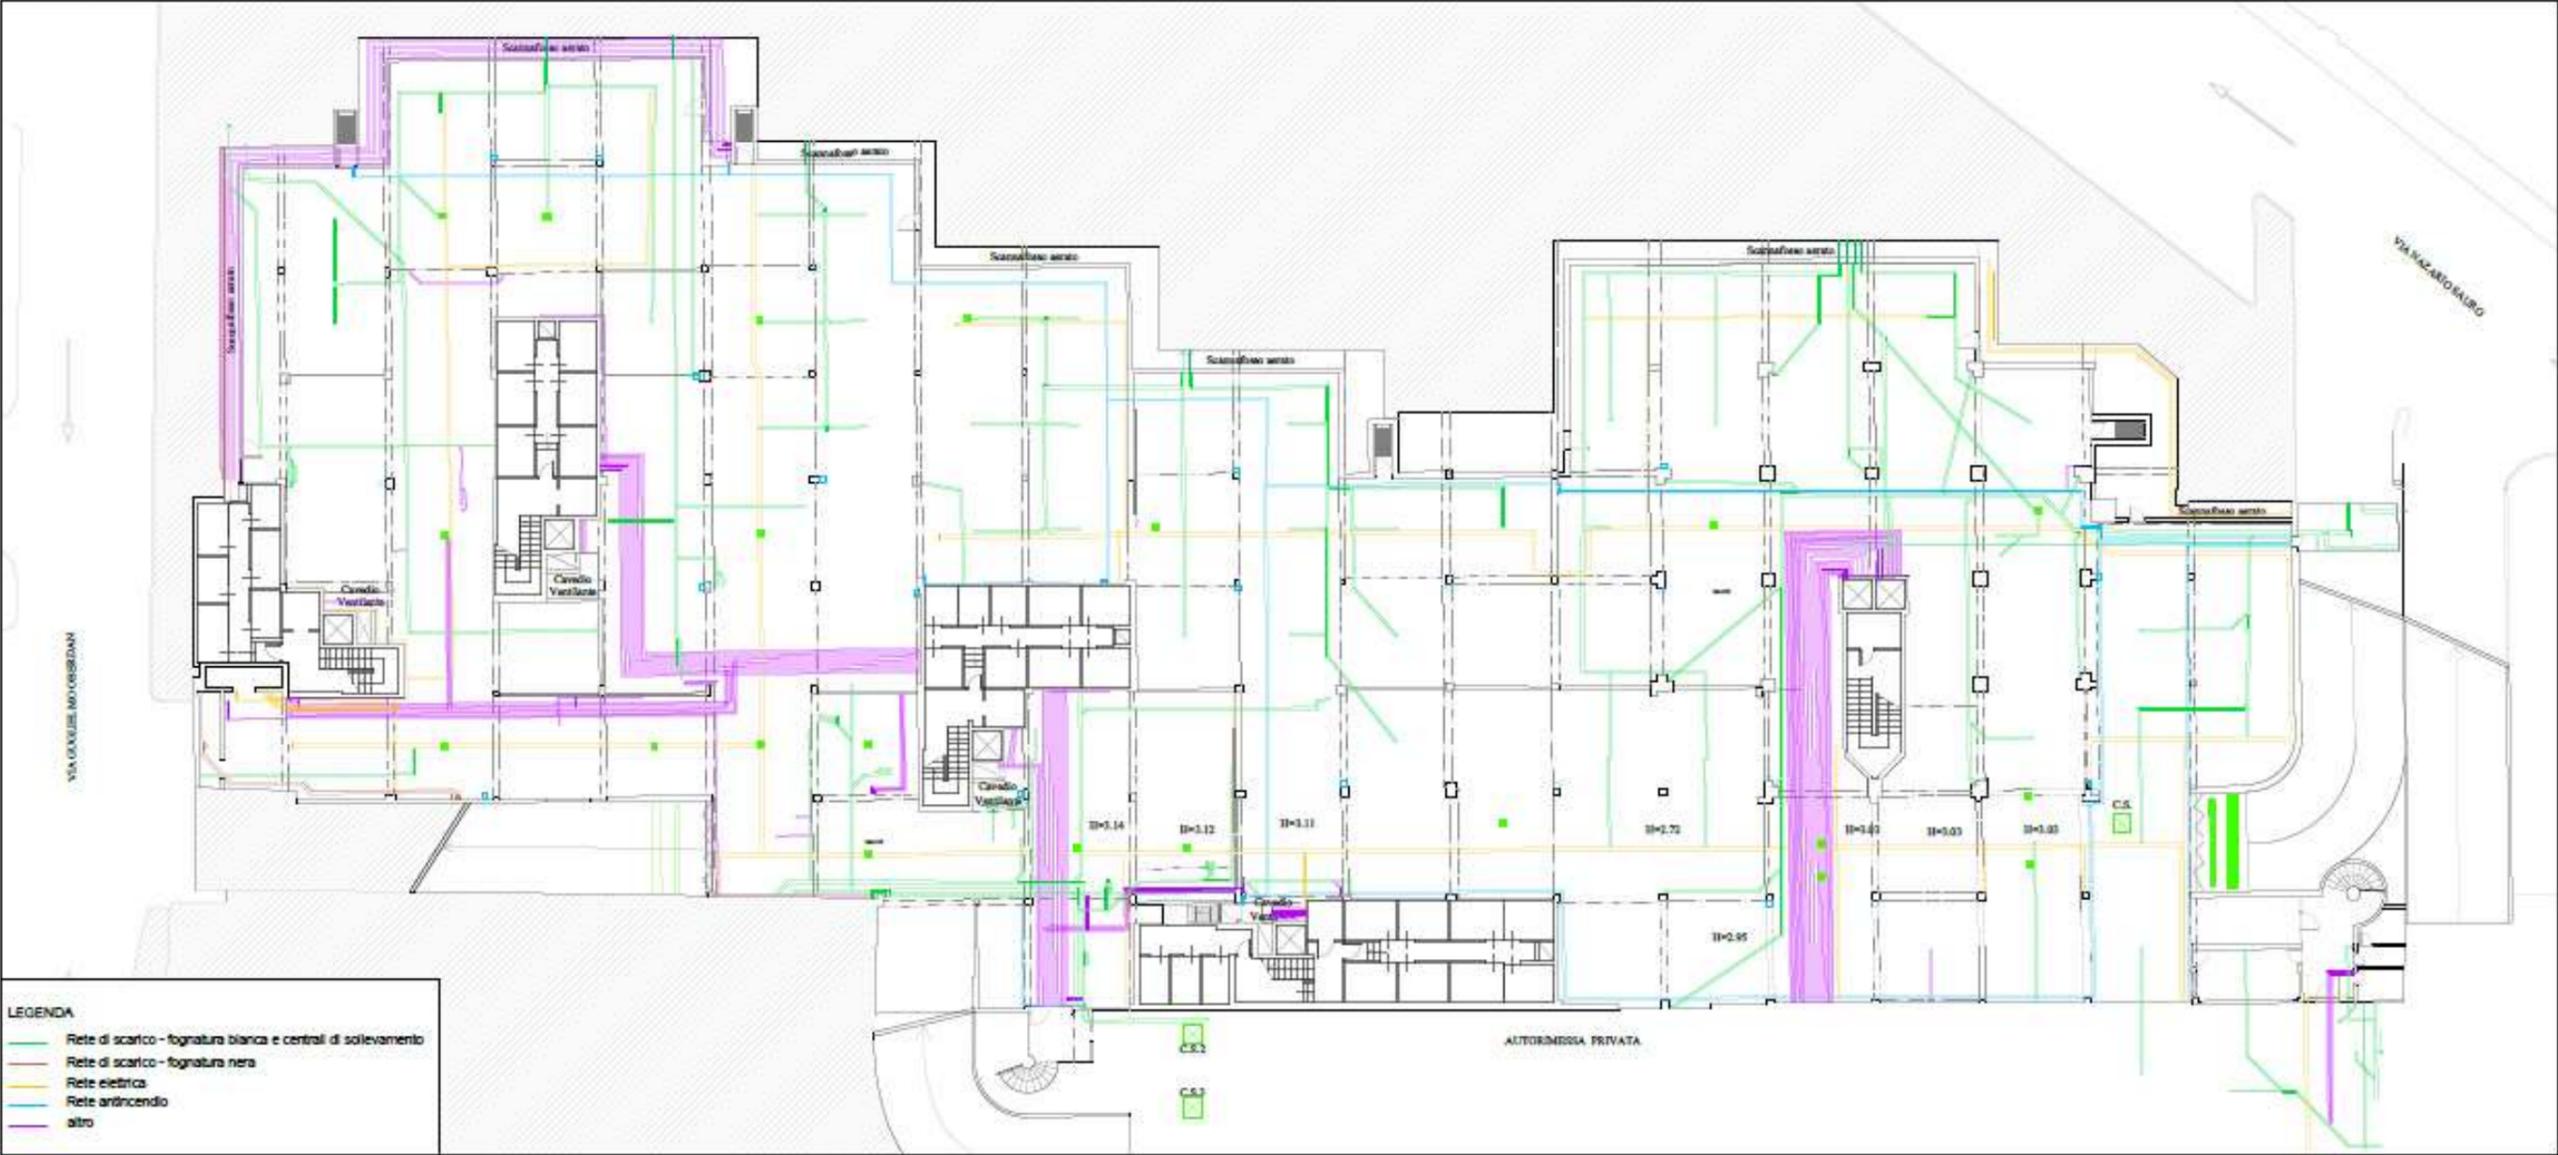
Figura 5: Rilievo stato di fatto dell'autorimessa interrata

Oltre ai sopralluoghi citati è stato eseguito un apposito rilievo mediante laser scanner sia della galleria, sia della piazza-parco, sia dell'autorimessa, consentendo in quest'ultimo caso di identificare i sottoservizi presenti a vista sotto il solaio del piano -1 (si veda la seguente fig. 5).

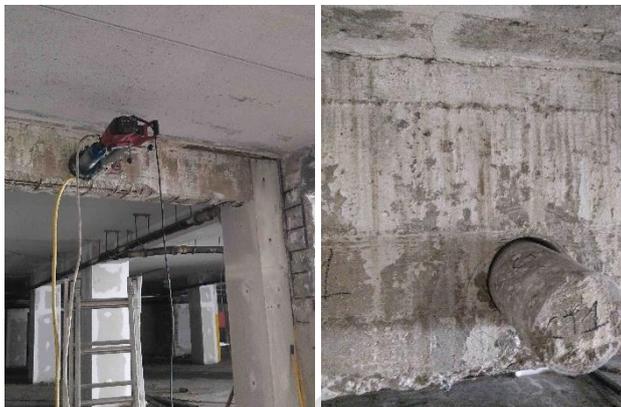
CT1- Punto di indagine e prelievo

Test colorimetrico della carbonatazione UNI 14630:2007			
Identificativo prova	Ubicazione	Elemento	Valore medio X_m (mm)
CT1	Seminterrato	Trave	40
CP2	Seminterrato	Pilastro	32
CP3	Seminterrato	Pilastro	55
CT4	Seminterrato	Trave	45
CP5	Seminterrato	Pilastro	40
CT6	Seminterrato	Trave	35
CP7	Seminterrato	Pilastro	35
CP8	Seminterrato	Pilastro	45
CT9	Seminterrato	Trave	75
CT10	Seminterrato	Trave	55
CP11	Seminterrato	Pilastro	40
CP12	Seminterrato	Pilastro	80
CT13	Seminterrato	Trave	38
CP14	Seminterrato	Pilastro	28
CT15	Seminterrato	Trave	45
CP16	Seminterrato	Pilastro	45
CT17	Seminterrato	Trave	52
CT18	Seminterrato	Trave	55

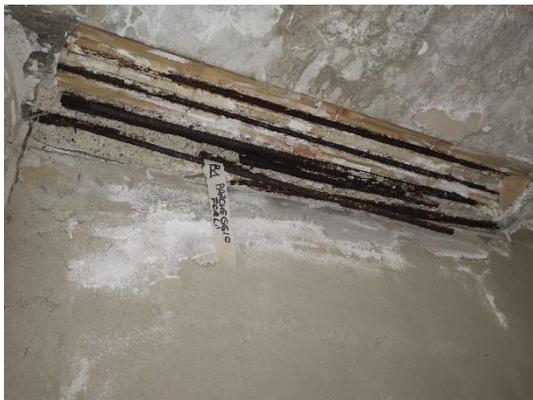
Immagine della zona di prelievo di B1.

Prov. n.	Φ nom. [mm]	Φ nom. equipes. [mm]	Sezione effettiva S_o [mm ²]	Carico di snervam [KN]	Carico di rottura [KN]	Tensione snervam [N/ mm ²]	Tensione rottura [N/ mm ²]	$\frac{f_y}{f_{yk}}$ n.	$\frac{f_t}{f_y}$ n.	Allung. Agt. [%]
B1	14	13.00	153.94	56.10	78.40	364	509	0.81	1.40	14.3
B2	12	12.48	113.10	52.80	80.20	467	709	1.04	1.52	13.4
B3	24	24.00	452.39	171.70	271.50	380	600	0.84	1.58	15.3
B4	12	12.22	117.24	53.60	83.00	457	708	1.02	1.55	10.4
