## **RILIEVO GEOMETRICO STRUTTURALE (7)**

**Comune:** Forlì (FC)

**Oggetto:** CONCESSIONE DELLA GESTIONE DEI SERVIZI ENERGETICI DEGLI EDIFICI DEL COMUNE DI FORLÌ MEDIANTE LA REALIZZAZIONE DI INTERVENTI DI ADEGUAMENTO ED EFFICIENTAMENTO ENERGETICO DEGLI EDIFICI E DEGLI IMPIANTI: MIGLIORAMENTO SISMICO SCUOLA "ARCOBALENO"

**Data:** 03/10/2022

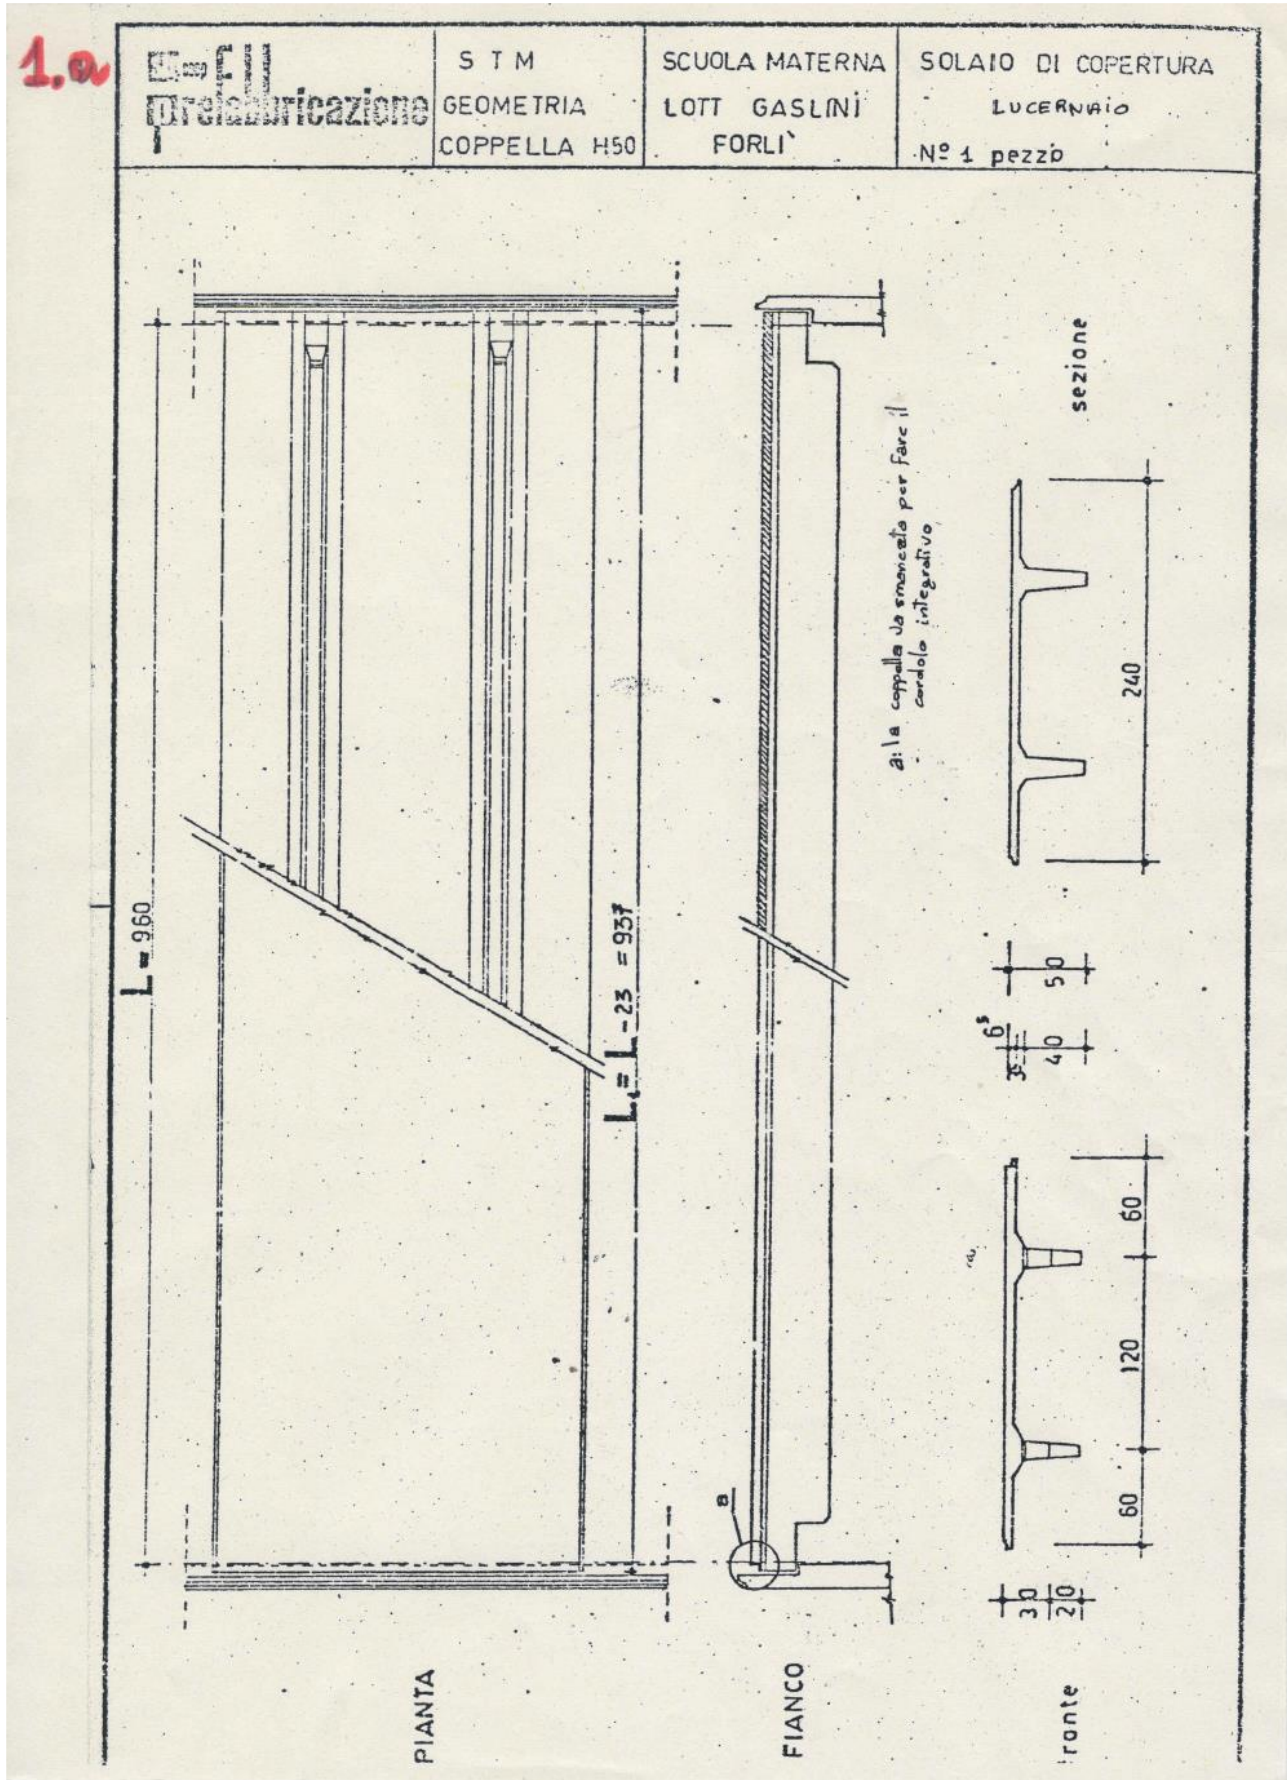
FIG. 1 COLLEGAMENTO TEGOLO / PANNELLO DI PARETE PORTANTE

1.a schema indicativo dell'appoggio del tegolo sopra alla sella predisposta in sommità al pannello di parete; dall'"ordinativo coppelle" relativo ad altro edificio realizzato con il medesimo sistema prefabbricato, si deduce che i tegoli dovevano essere "smancati" al fine di colare il getto del cordolo integrativo; la profondità della sella di appoggio è pari a  $s/2$ , ovvero pari a 11 cm; la profondità effettiva di appoggio rilevata varia da 10 cm (foto 12) a 7 cm (foto 8).

1.b dettaglio dei ferri di armatura del tegolo; nella testata delle nervature è inghisato un tubo-guida per l'alloggiamento delle spine di collegamento; tale dettaglio ha trovato riscontro nei sondaggi in opera.

1.c distinta delle armature dei pannelli di parete (di diversa dimensione, con e senza luci di porte e finestre); con la "posizione 5" sono indicati i gancioni di sollevamento, utilizzati anche per l'incatenamento con il ferro inferiore del cordolo integrativo

1.d schemi degli incatenamenti realizzati mediante il cordolo integrativo, dedotti dai sondaggi eseguiti.

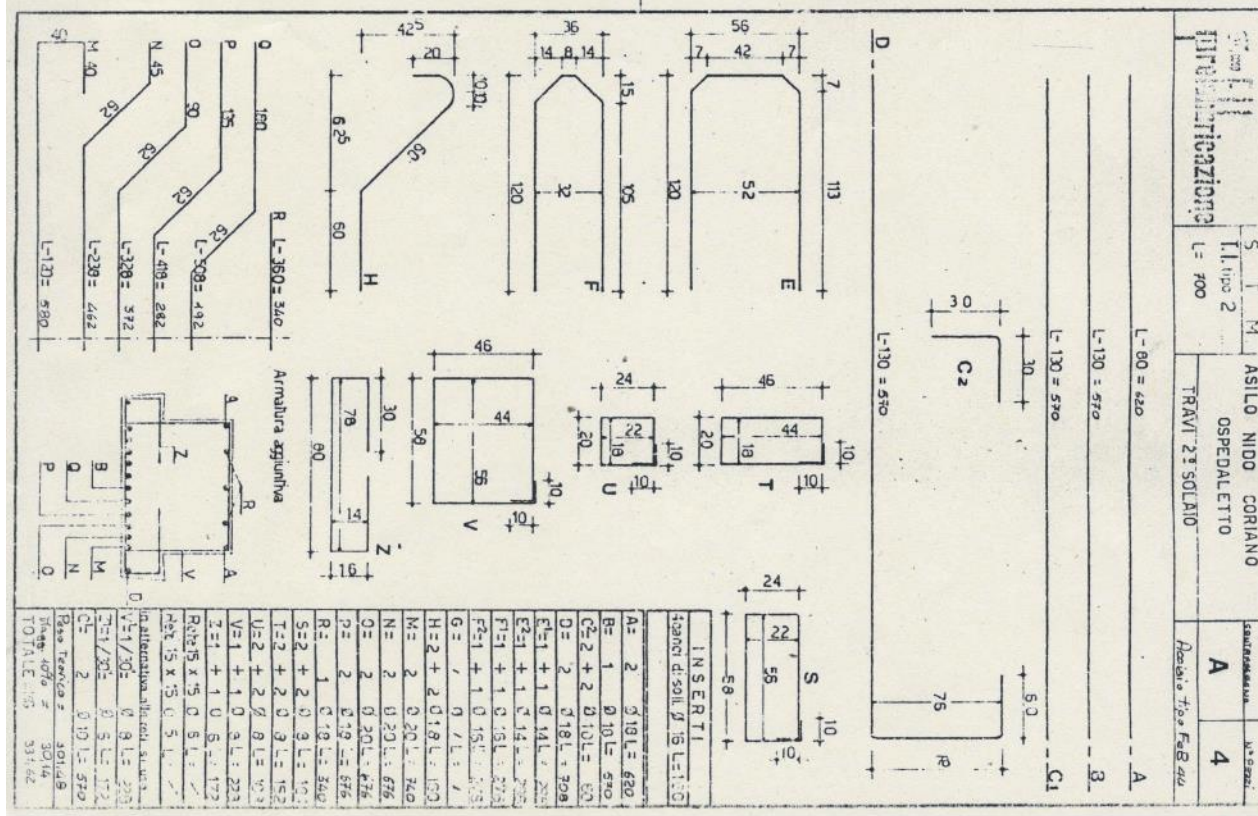
FIG. 3 COLLEGAMENTO TRAVE / PULVINO DEL PILASTRO

3.a schema della trave, riportante due alloggiamenti per connettori, in ogni testata: vedi 2.b

3.b dettagli dell'armatura delle testate della trave, ove è possibile riscontrare che su ogni testata sono inseriti due tubi-guida per i connettori/tirafondi

3.c dettaglio geometrico del pilastro con pulvino, ove sono indicate due boccole (denominate come "inserti: Fischer BM 20")evidentemente per il collegamento con i tirafondi che bloccano la trave; il dettaglio dell'armatura del pulvino evidenzia un adeguato cerchiaggio nella zona di inserimento dei connettori.

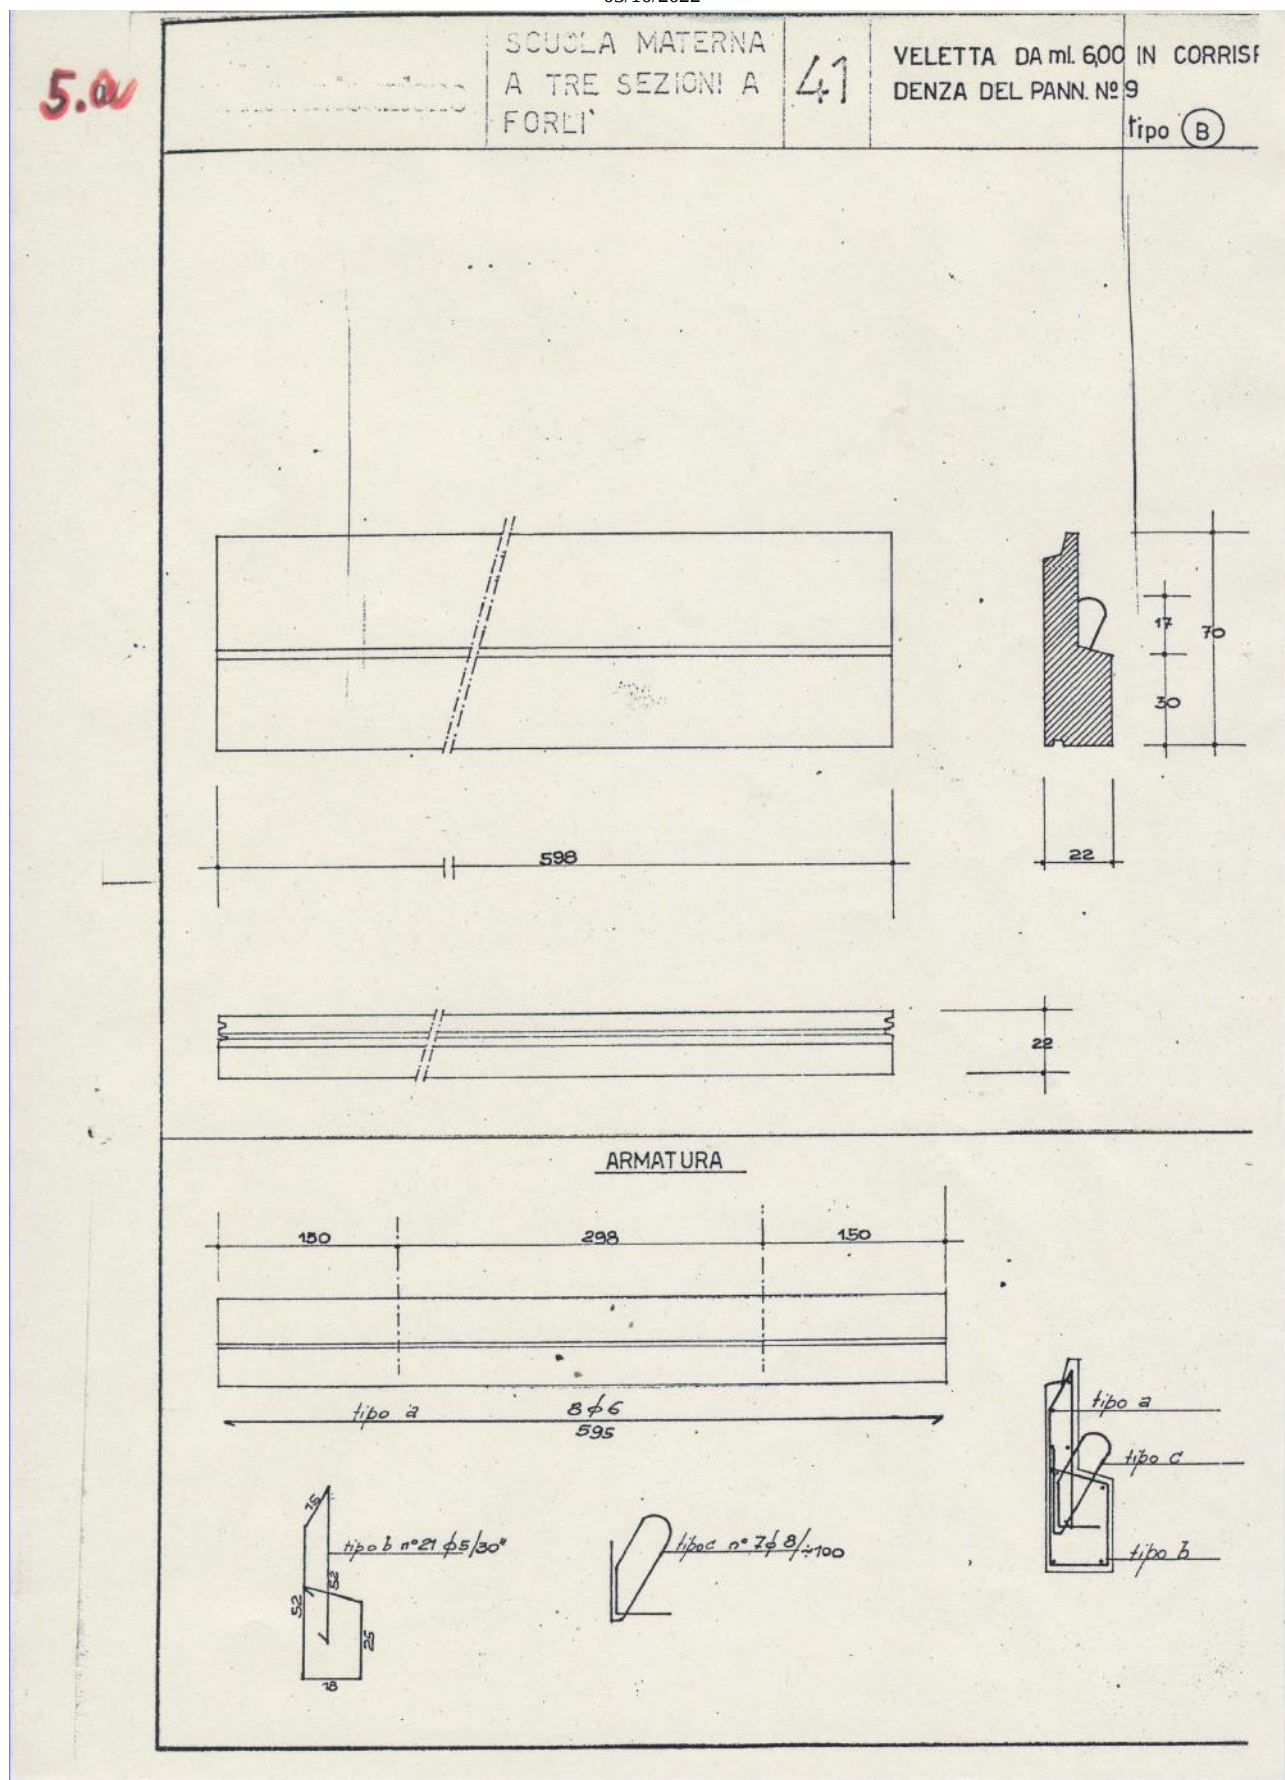
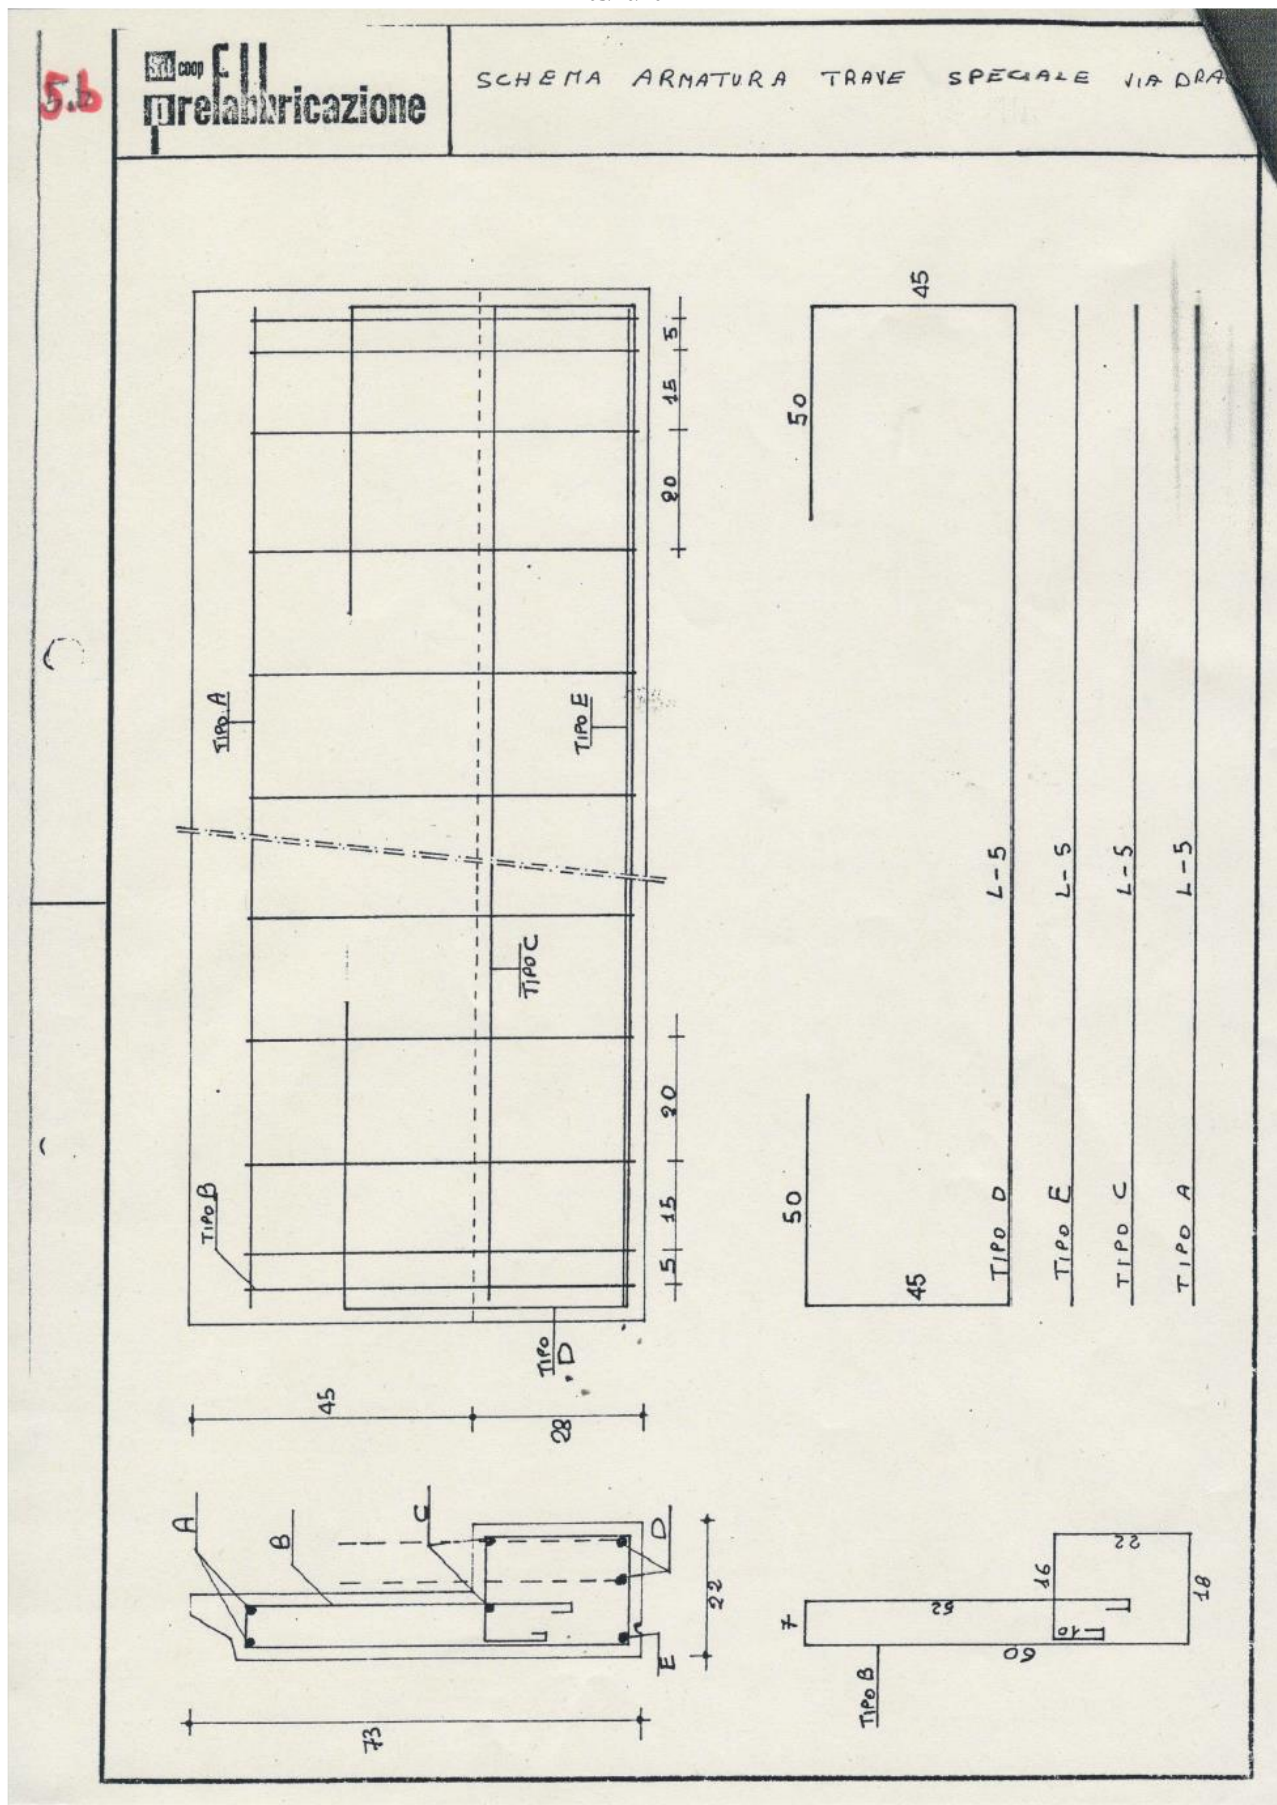
FIG. 5 ARCHITRAVI SULLE LOGGE e VELETTE LUNGO LE PARETI IN DIREZIONE LONGITUDINALE

5.a dettaglio dell'armatura delle velette (desunta dalla distinta di altro edificio); si può evidenziare che sono previste ferri di richiamo sagomati a staffa, fi 8 / 100 cm (ferro tipo "c"), evidentemente utile per il collegamento della veletta prefabbricata al cordolo integrativo da gettarsi in opera

5.b dettaglio dell'armatura della "trave speciale" impiegata come architrave in corrispondenza delle sei logge esistenti presso l'Arcobaleno; si nota la previsione di due ferri "tipo D" (diametro non precisato) con richiami alle due estremità, predisposti per essere inseriti nel getto del cordolo integrativo; non è evidenziabile nessun altro dettaglio che illustri o consenta di desumere quale sia la modalità di sostegno di tali architravi (su cui scaricano i tegoli) sui pannelli adiacenti; si sottolinea come i suddetti particolari costruttivi non consentano nemmeno di ipotizzare l'esistenza di staffe di richiamo analoghe a quelle indicate per le velette di cui al punto 5.a

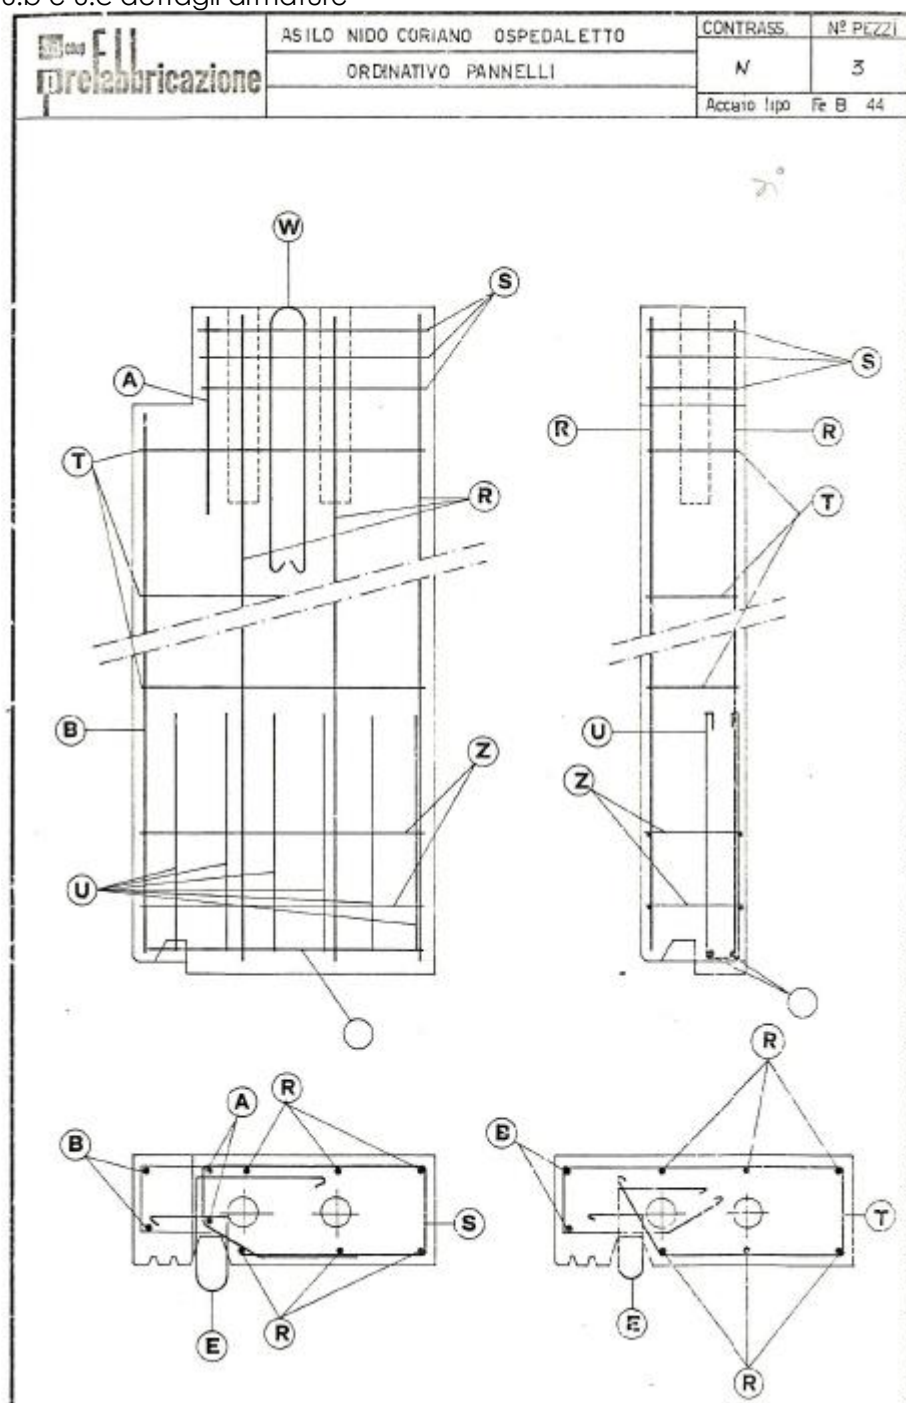
6.b e 6.c dettagli armature

6.a geometria del "pezzo speciale" che evidenzia la predisposizione per la chiave elastica, i tubi guida per l'inserimento delle spine di collegamento della trave, l'incasso per l'appoggio della veletta frontale di finitura che viene accostata alla trave
